Hydrologische maatregelen voor behoud en herstel van een hoogveentje bij Taarlo

Dr. Ger Boedeltje¹

1 Bureau Daslook, Lochem

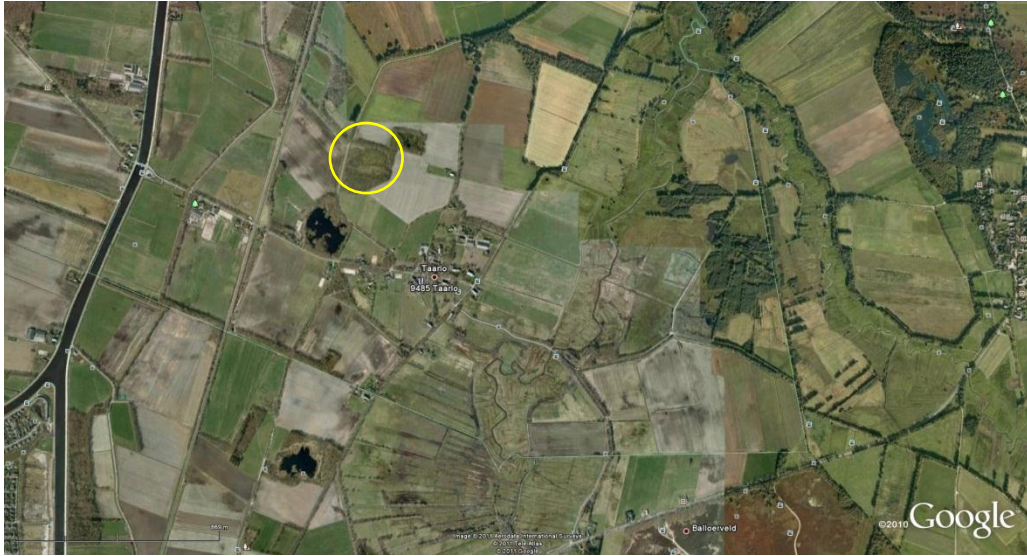
Figuur 2.1 (boven).
Luchtfoto van het onderzoeksgebied
(Bron: Google Earth).

Het onderzoeksgebied, dat eigendom is van de Stichting Dorpsbelangen Taarlo, ligt 250 m ten noordwesten van Taarlo in Drenthe (fig. 1.1, 2.1). Het betreft waarschijnlijk een pingoruïne, waarin een hoogveentje tot ontwikkeling is gekomen (Giesen en Geurts 2010).

Het gebied wordt aan alle kanten omgeven door hoger gelegen akkers, die deel uitmaken van de es van Taarlo (fig. 2.1). Gezien het feit dat deze akkers in intensief landbouwkundig gebruik zijn, waarbij onder meer maïs, aardappelen en gerst verbouwd worden, is het mogelijk dat, behalve verdroging, ook bemesting een negatieve invloed heeft op het natuurgebiedje.

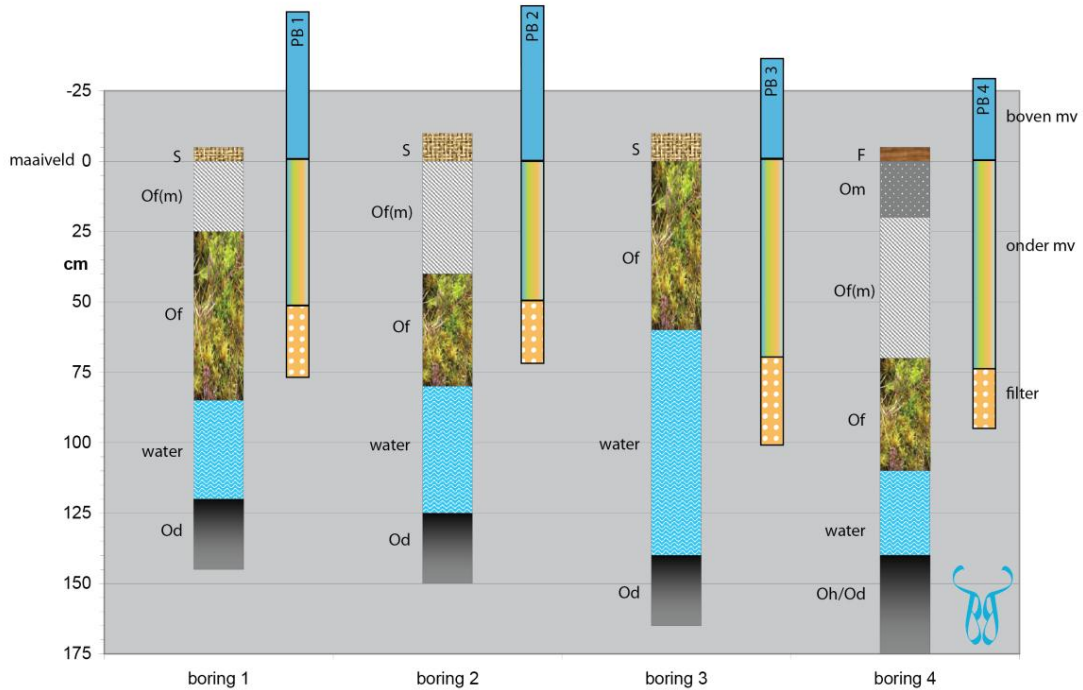
Figuur 3.1. De geplaatste buizen ten opzichte van maaiveld (de hoogte ten opzichte van NAP verschilt nauwelijks (bijlage 2); alleen ter hoogte van pb4 is het maaiveld ca. 30 cm hoger). Ernaast de profielen met de horizonten. F = gedeeltelijk verteerd strooisel; O = veen, d = gliede (vervloeide humus), f = onverweerd (natte vorm), m = verweerd (droge vorm), f(m) = tussenvorm; S = onverteerd strooisel. Bron: Giesen & Geurts 2010.

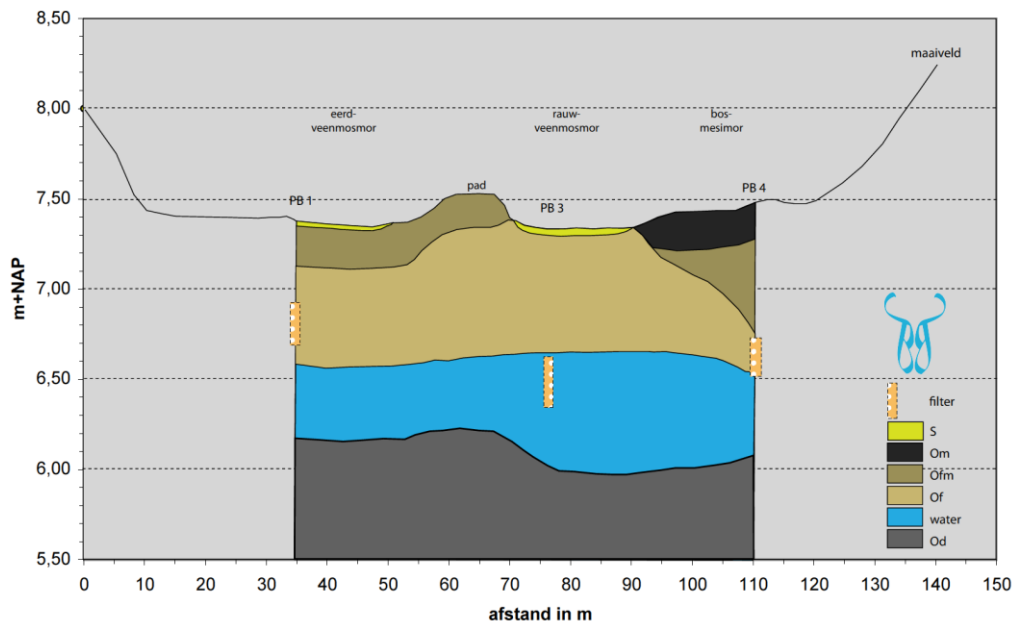
Figuur 3.2. Doorsnede van de raai van peilbuis 1 via 3 naar 4. De tussenliggende diepten en horizonten zijn met tussenboringen en/of door interpretatie vastgesteld. O = veen, d = gliede (vervloeide humus), f = onverweerd (natte vorm), m = verweerd (droge vorm), fm = tussenvorm; S = onverteerd strooisel. Bron: Giesen & Geurts 2010.

Bij de boringen werd één bodemtype gevonden: vlietveengrond. Het betreft steeds veenmosveen. De aanwezigheid van veenmosveen laat zien dat in het gebied, in ieder geval vroeger, sprake was van voedselarme omstandigheden (ombrogotroof). In en om de boringen 1 en 2 werd de humusvorm rauw/eerdveenmosmor (onverweerd veen) aangetroffen, in boring 3 rauwveenmosmor en in boring 4 bosmesimor (verweerd veen) (fig. 3.2).

Rauw/eerdveenmosmor duidt op lichte verdroging zonder interne eutrofiëring, rauwveenmosmor op niet verdroogd, levend oligotroof veen en bosmesimor op verdroging en accumulatie van organische stof in strooisel (verzuring). Bij alle boringen is een waterlaag van wisselende dikte onder een veenpakket aanwezig. Bij boring 3 is sprake van een drijvende kragge, waarvan de hoogteligging dus met de waterstand varieert. Bij de overige buizen is de waterlaag verzadigd met organische stof.

Een doorsnede van de raai tussen peilbuis 1, via peilbuis 3 naar peilbuis 4 (fig. 3.2) laat de ruimtelijke verdeling van de onderscheiden humusvormen zien en toont duidelijk dat er bij peilbuis 4 sprake is van verdroging.

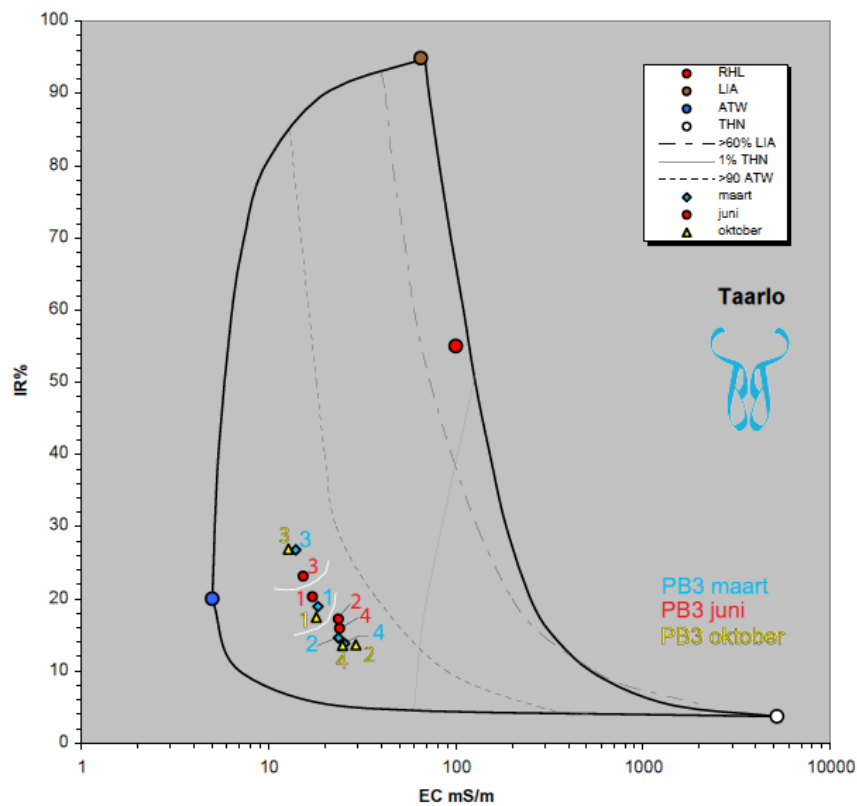
Figuur 3.6. Boven: Maucha diagrammen van de monsters in 2010. Ze laten een natrium-chloride dominantie zien, met de laagste concentraties in PB3. Onder: EC-IR-diagram. Bron: Giesen & Geurts 2010.

De Maucha-diagrammen (fig. 3.6), laten ook een natrium- en chloridepiek zien. Het grondwater heeft een ionsterkte (te zien aan de diameter van de Maucha-cirkel) die tussen regen- en grondwater inligt. Uit fig. 3.6 blijkt dat de meeste monsters dichtbij het referentiemonster voor regenwater (ATW) liggen, maar licht verschoven zijn naar Rijn-/zeewater (RHL/THN), wat ook duidt op verontreiniging vanuit de akker.

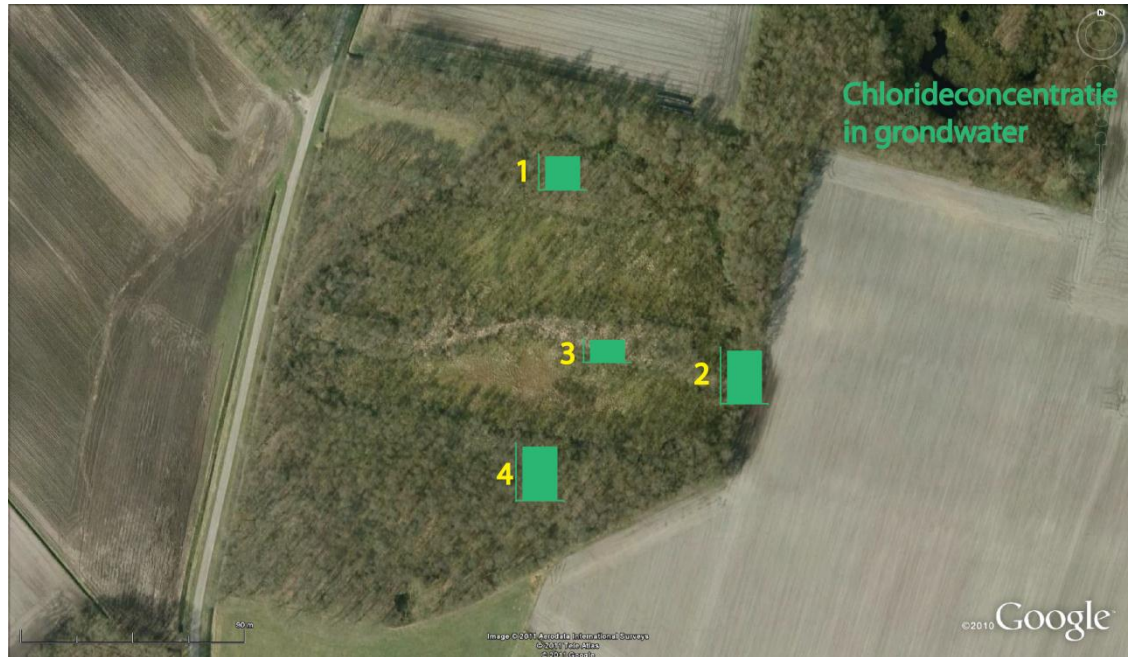
Figuur 5.1. De gemiddelde chlorideconcentratie in het grondwater in de vier peilbuizen. Buis 1: 41 mg/L, buis 2 64 mg/L, buis 3 27 mg/L en buis 4 65 mg/L.

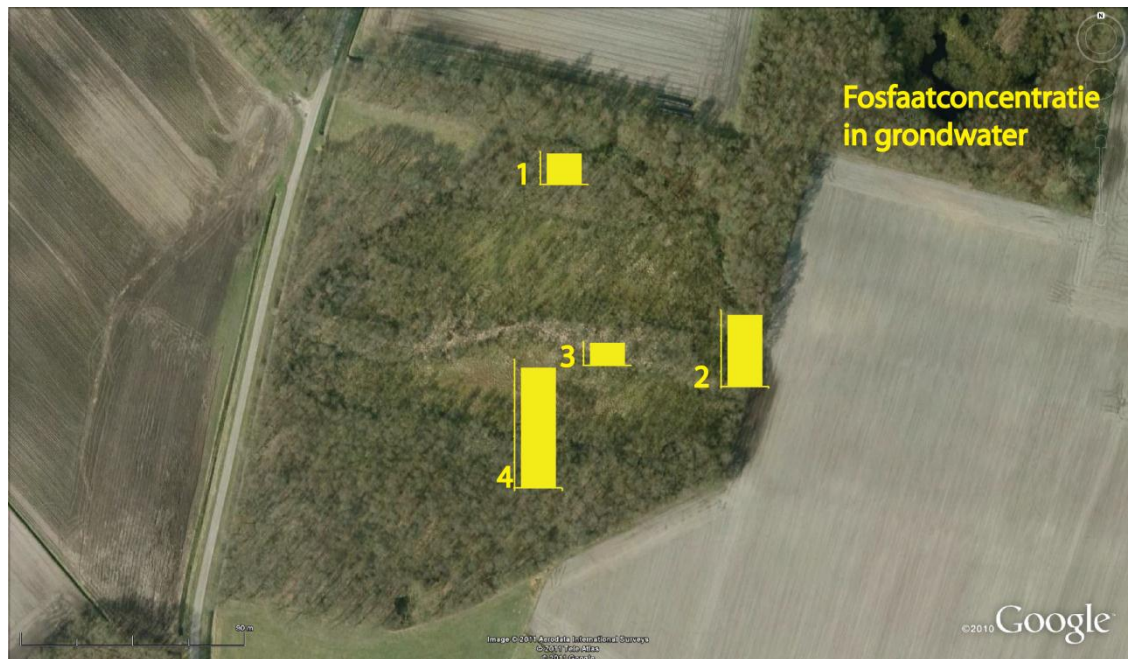
Figuur 5.2. De gemiddelde fosfaatconcentratie in het grondwater in de vier peilbuizen. Buis 1: 0,195 mg/L, buis 2 0,453 mg/L, buis 3 0,141 mg/L en buis 4 0,759 mg/L.
